PRESENTA INFORME TECNICO PERICIAL

Que conforme lo establecido en la audiencia del día 23-3-06 (inspección a las unidades funcionales por parte de los consultores técnico), y conforme el art. 473 del CPCCN, viene a presentar informe pericial, para lo cual se ha procedido a la inspección ocular de la finca objeto de autos, sita en la calle Moliere N° 98735/37 de esta Ciudad, tras examinar el presente expediente.

La inspección en las unidades 1 y 2 de la calle Moliere N° 1535/37 se realizó el día 17-4-06, entre las 16 y 18.30, conjuntamente con los consultores técnicos, Arq. Carlos Calandro e Ing. José Teodolito, y franquearon el acceso a sus respectivas unidades la Sra. Menefrega y la Sra. Pessutti.

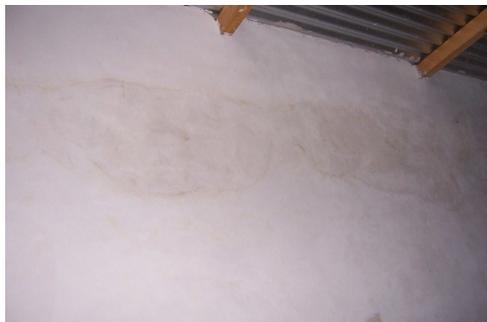
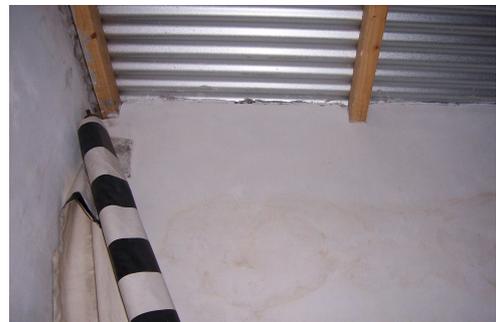
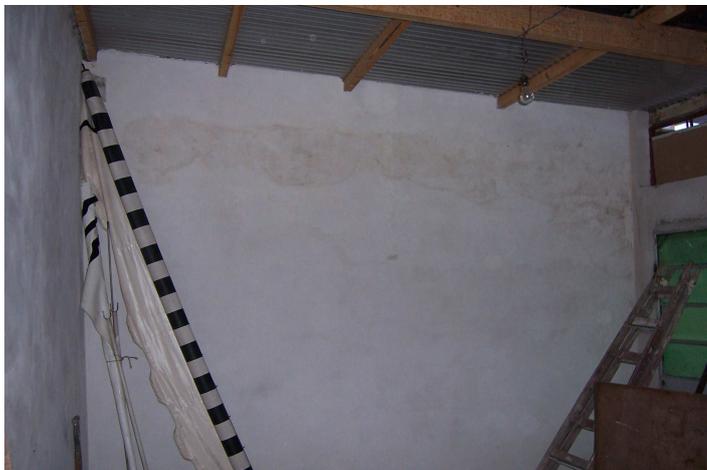
RESPUESTA: *Del lado de la unidad 2, se observa una mancha remanente, es decir, en algún momento se habría manifestado la aparición de agua, pero posteriormente, por haber dejado de filtrar, la humedad desapareció, pero quedó la mancha, que se detalla en el croquis 1 y en las fotos N° 1 a 3 a aproximadamente 2,50 m del nivel de piso terminado y en casi toda la longitud del muro.*

Respecto de las causas, este profesional entiende que en ambos sectores (tanto de una unidad como de la otra) la causa es la misma: el techo de la unidad 2 es de chapa zincada sinusoidal, y no presenta una adecuada unión con el muro que divide las unidades 1 y 2. Se halla simplemente adosada la chapa al muro (o al menos con una parte de dicha chapa penetrando el muro, lo cual no puede observarse a simple vista), y con un aditamento de material de revoque (que se estima es un mortero de cemento⁹ que haría las veces de elemento que una la chapa con el muro, pero que dada la naturaleza de ambos materiales (mortero y metal), y en virtud de las respuestas a factores climáticos, dicha disposición constructiva es totalmente deficiente, y por ende, favorecedora de los pasajes de agua proveniente de precipitaciones pluviales. Dicha disposición se observa en las fotos N° 9 a 12.

RESPUESTA: este punto puede considerarse respondido en los puntos propuestos por la PARTE DEMANDADA, preguntas 1 y 2, mas sobre su presupuesto, se detalla del modo que sigue, teniendo en cuenta que la superficie del muro (ver croquis 2) es de 15,22 m²:

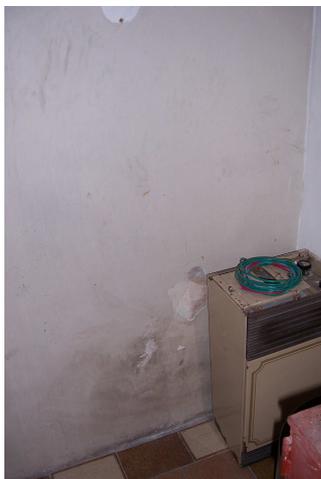
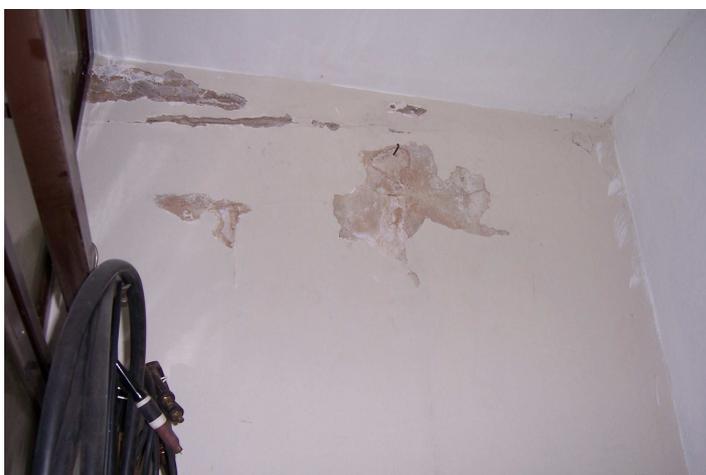
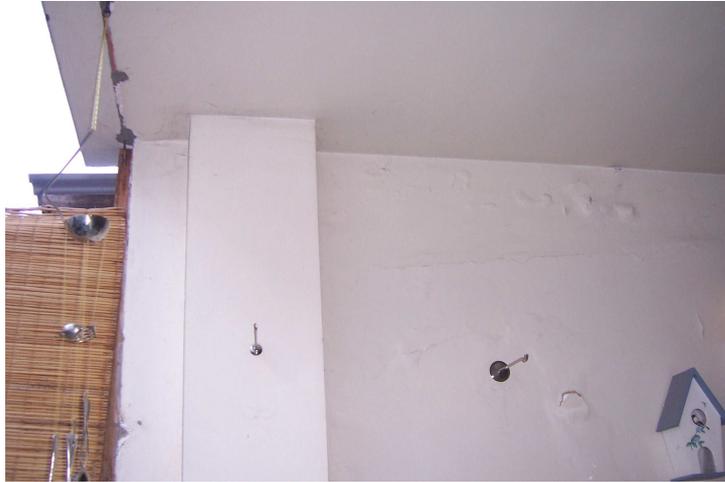
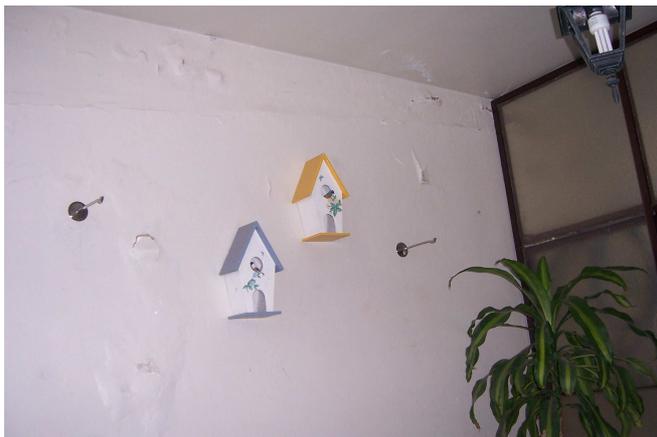
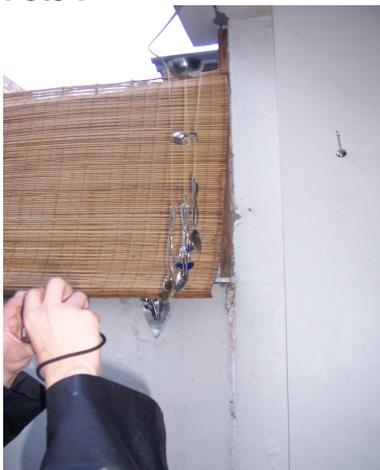
*Del lado de la unidad 1, se observa un conjunto de sitios en los cuales no se presentan manchas sino desprendimiento de pintura y de revoque, producto de filtraciones por humedad, que se detalla en el **croquis 2** y en las **fotos N° 4 a 8** a aproximadamente 2,50 m del nivel de piso terminado y en casi todo el muro, en los sectores que en línea punteada se detallan.*

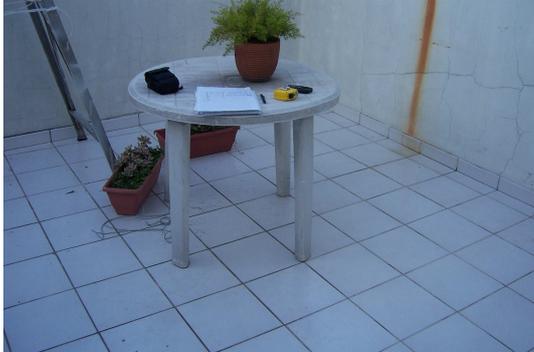
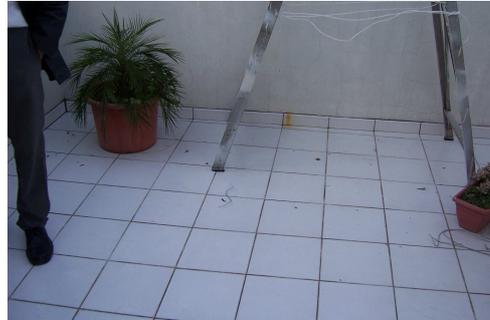
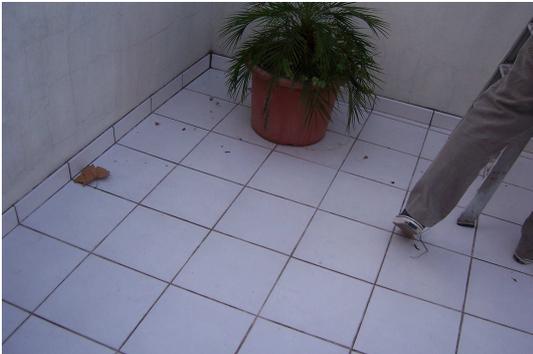
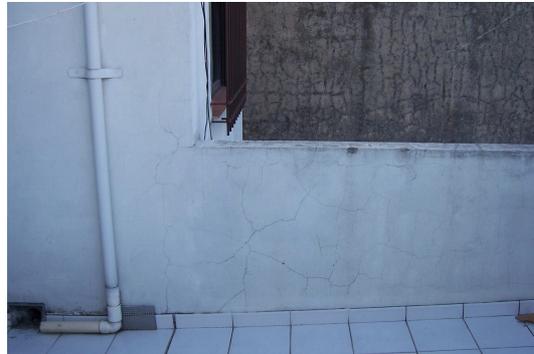
En el entrepiso de la terraza del inmueble de la unidad 1 no existe ningún deterioro o falla en la aislación hidrófuga y en su pared, continuación de la lindante con la unidad 2, ni tampoco se pueden apreciar defectos de construcción, rajaduras o deterioros que pudieran provocar las unidades en cuestión, **fotos Nº 13 a 16.**

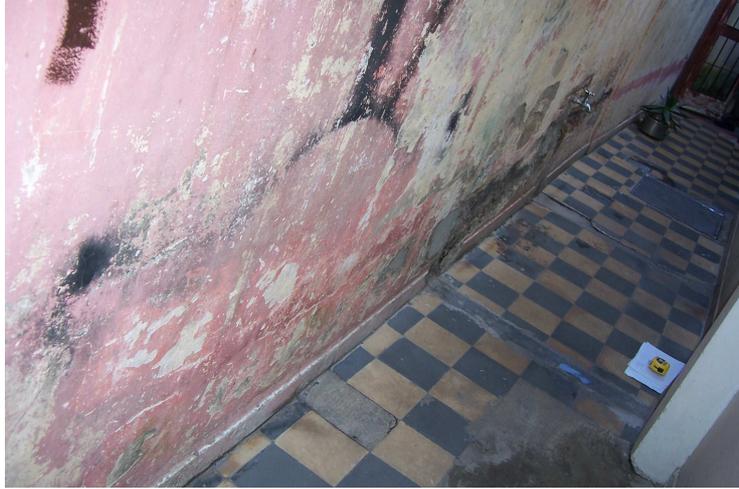
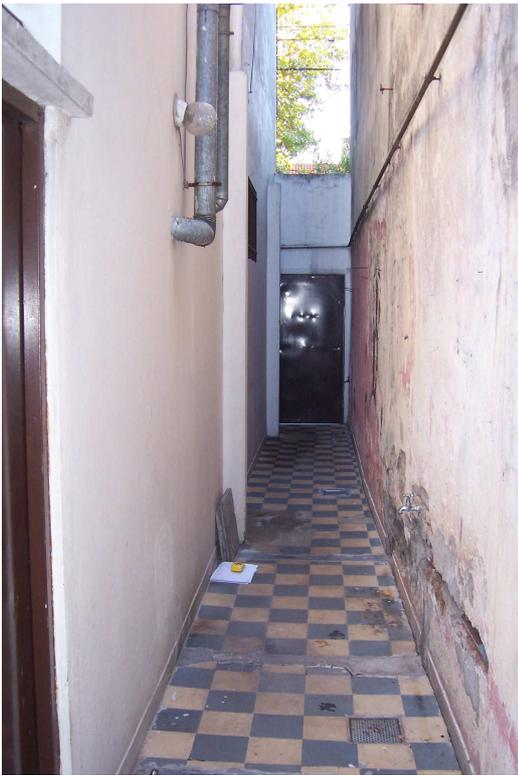
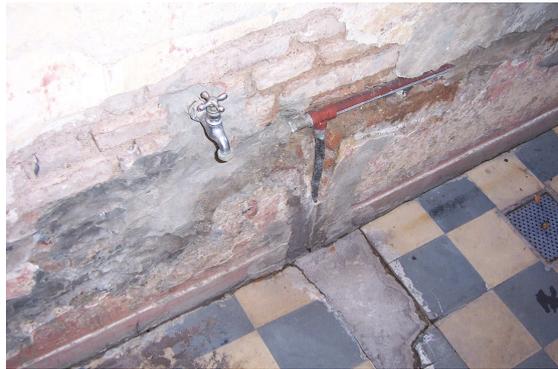
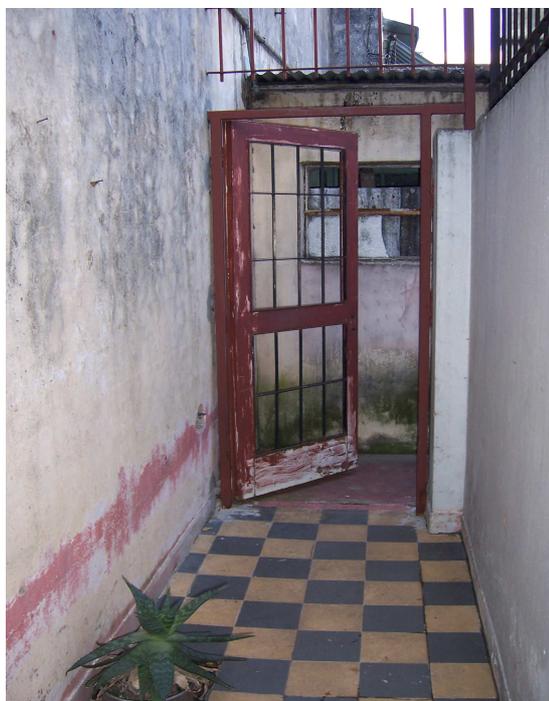
RESPUESTA: *Se observan instalaciones de agua embutidas en muro, que surten a las unidades 1 y 2, por pasillo, del lado del muro lindero a la finca Moliere 1543 . Estas instalaciones van por pared, a aproximadamente 30 cm del nivel de piso. Por deficiencias en los revoques del muro se puede observar la presencia de dichas instalaciones (fotos Nº 18 a 22) .*

RESPUESTA: *El estado de conservación del pasillo es deficiente, por falta de mantenimiento, pues sus materiales (pisos y paredes) se hallan envejecidos, lo que se manifiesta en las fotos N° 17 a 22 de este informe pues allí han quedado las instalaciones a la vista, y además, dicha ausencia de revoques (por desprendimiento, producto de la misma vetustez del material) es causa generadora de filtraciones de agua por precipitaciones, quedando así el muro húmedo.*

RESPUESTA: Se detalla el presupuesto en el modo que sigue:

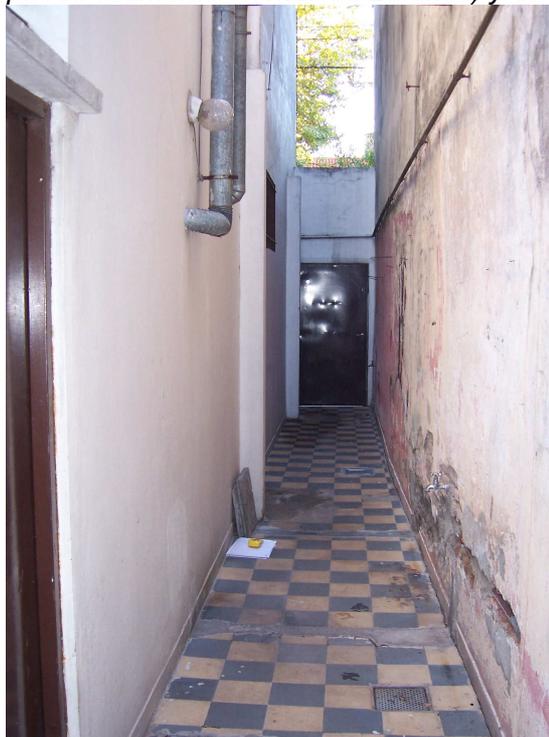
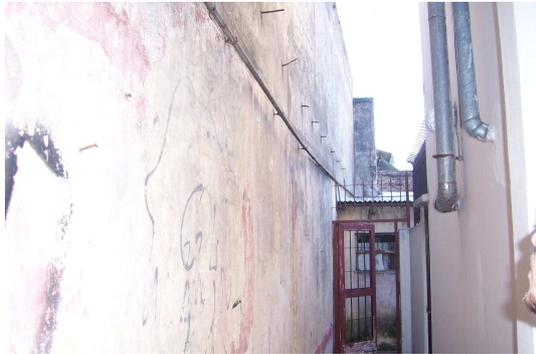
Por otra parte, se observa una instalación de gas, que surte a la unidad funcional 2 proveniente de la vía pública, y que corre a 2,60 m del nivel de piso; dicha instalación es hierro galvanizado (con una antigüedad que puede estimarse en más de 25 años) y es externa, quedando a la vista.
